*El problema de las inundaciones en la cuenca
del río Reconquista:
la represa Ingeniero Carlos F. Roggero,
y las funciones ecológicas.*

Por Ivana Sadañowski

Año 2003

Tesis de grado correspondiente a la Licenciatura en Ecología Urbana

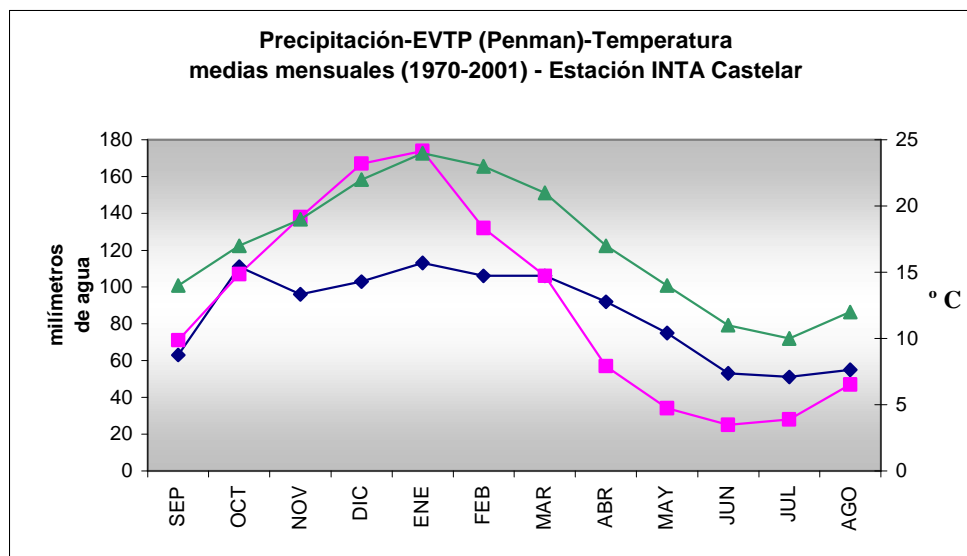
Gráfico n°1. Precipitación, Evapotranspiración y Temperatura medias mensuales para el periodo 1970-2001

P: precipitación, los valores corresponden con la escala del eje izquierdo.

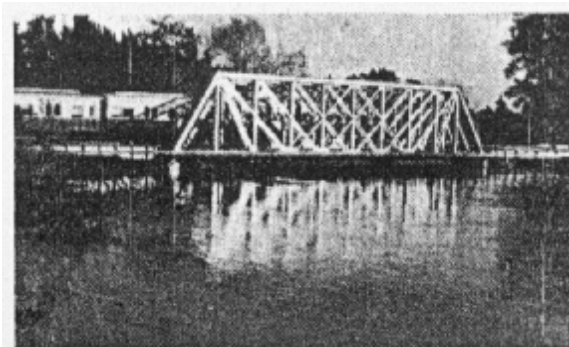
Foto n°2. Puente del Ferrocarril Sarmiento, localidad de Paso del Rey, partido de Moreno. Inundación de 1967

Mientras se comenzaba la construcción del embalse en las nacientes, en octubre de 1967 una fuerte sudestada acompañada de intensas lluvias produjo una de las más catastróficas inundaciones del Reconquista (Foto n°2). El nivel del río era tal que se debieron evacuar a más de 100.000 personas, con un saldo de 50 muertos y daños incalculables (Kuczynski, 1993).

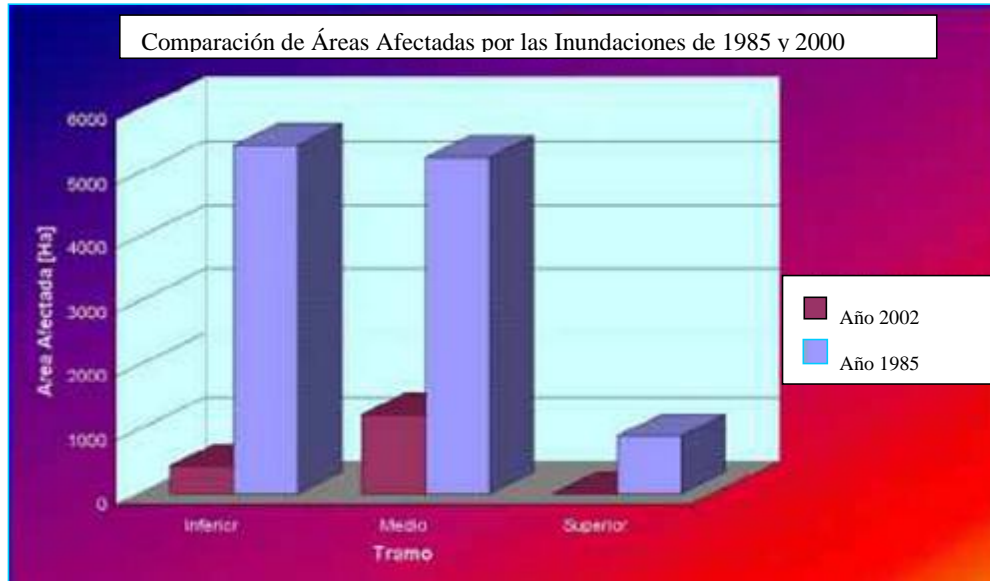
Gráfico n°3. Comparación de las áreas afectadas en las inundaciones de 1985 y 2000.

En el Gráfico n°3 y en el Mapa 5 (Pág. 42), se pueden comparar las áreas afectadas por las inundaciones en los años 1985 y 2000. Como se aprecia en el gráfico, los tramos medio e inferior fueron los más afectados para ambas fechas de inundaciones, y en el área superior de la cuenca media, o sea en las inmediaciones de la represa Roggero, las áreas afectadas son proporcionalmente menores.

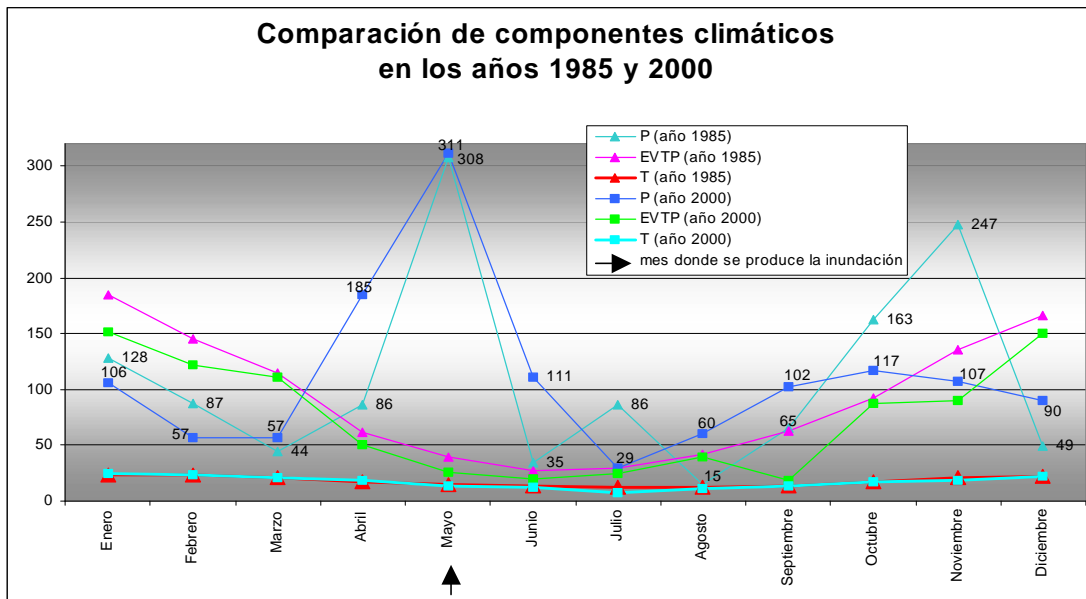
Gráfico n°4. Comparación de componentes climáticos en los años 1985 y 2000

P: precipitación (mm), los valores corresponden con la escala del eje izquierdo.

EVTP: evapotranspiración potencial (mm), los valores corresponden con la escala del eje izquierdo.

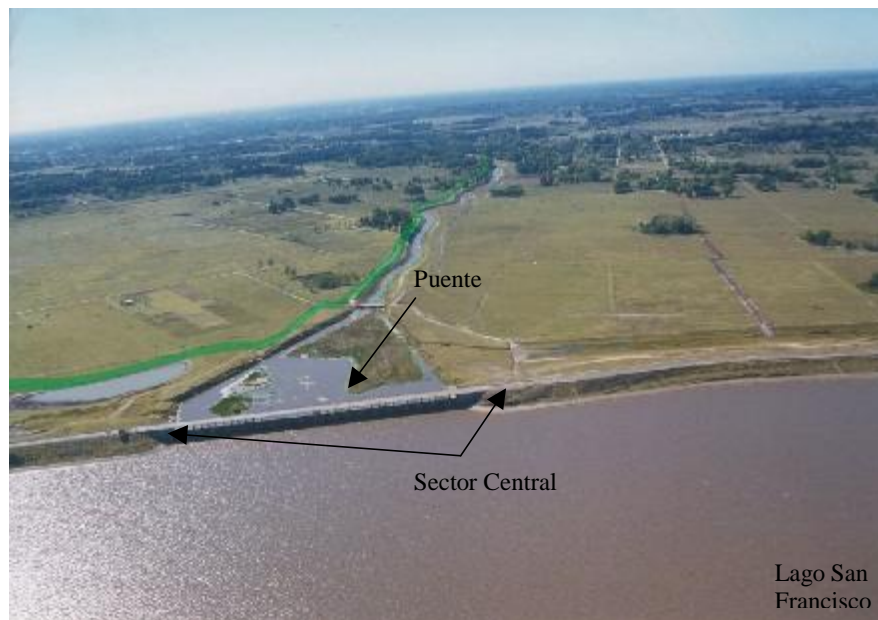
Foto n°6. Vista aérea de la Represa Roggero.

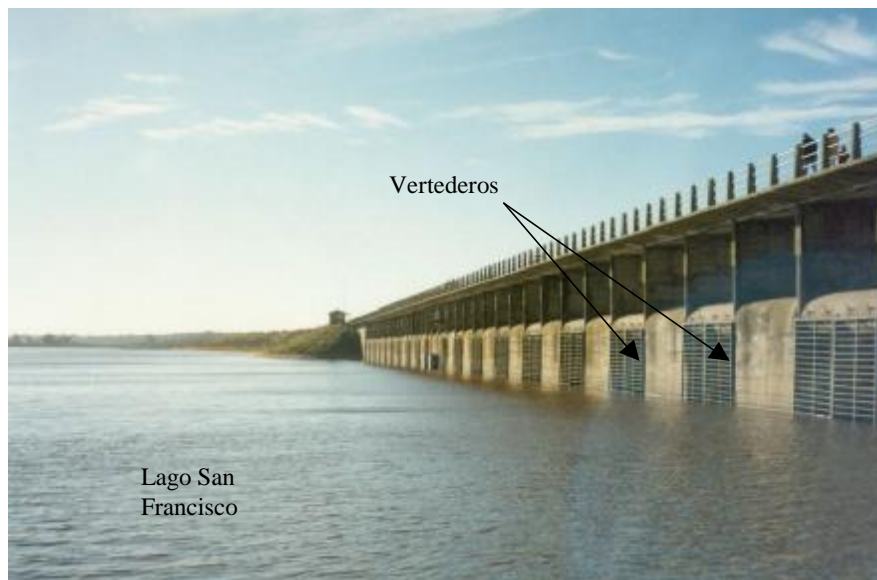
Foto n°8. Vista actual de la represa

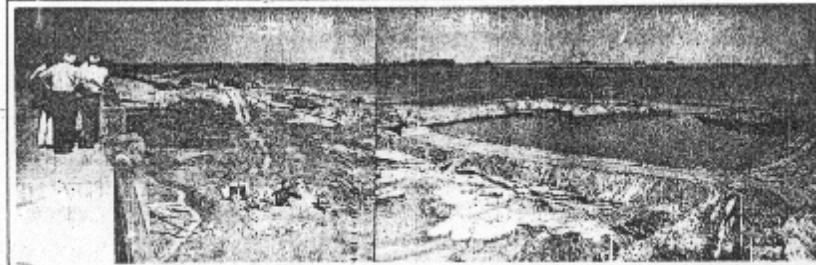
Vista panorámica de los trabajos, que se están realizando en la presa Roggero. En ella se puede observar la atagüa que permite la construcción de la platea de drenaje. Los funcionarios de Hidráulica conjuntamente con los responsables de la empresa constructora visualizan las tareas.
